La gestione delle fasi emergenziali per la tutela dei Beni Culturali

IL RUOLO DELL'UNITA' DI CRISI ISTITUITA PRESSO IL MINISTERO DEI BENI E DELLE ATTIVITA' CULTURALI E DEL TURISMO

CARPI, 29 MAGGIO 2015

SECRETARIATO REGIONALE
PER L'EMILIA-ROMAGNA

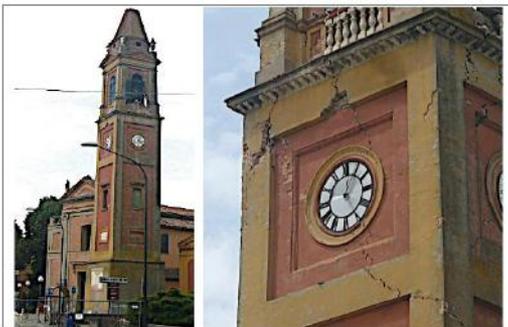
Figura 1 - Campanile di Sant'Agostino

Il campanile è situato nel comune di Sant'Agostino in provincia di Ferrara; è costituito da un basamento, da un fusto, con una finestra a circa metà altezza e un orologio, e da una cella campanaria. Il tutto è sovrastato dalla guglia conica (Figura 1).

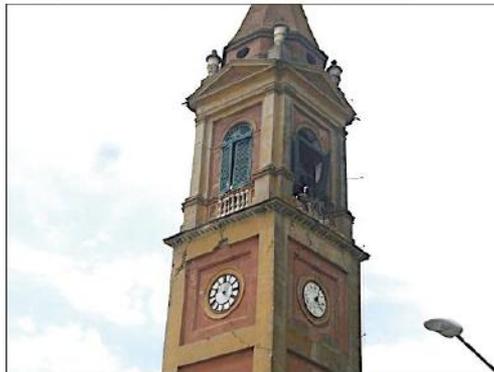
Figura 2 - Danni alla cella orologiera e campanaria del campanile di Sant'Agostino in seguito al sisma del 20 maggio 2012

Il campanile presenta essenzialmente due tipologie gravi di danno, concentrate nella parte superiore (Figura 2):

- una lesione inclinata che sale a spirale verso l'alto a partire da circa 2/3 dell'altezza del campanile. La lesione non sembra mettere immediatamente a rischio la stabilità del campanile in assenza di consistenti fenomeni dinamici;
- un sistema di gravi fratture alla base dei pilastri della cella campanaria, con espulsione di grossi frammenti e caduta di alcuni pilastri dei parapetti; i danni, per quanto si è potuto vedere dal basso, sembrano concentrati soprattutto sulle facce ovest e est, e sembrano prodotti dalle strutture del telaio in acciaio di sostegno delle grandi campane: gli elementi di sostegno, inclinati, sembrano, infatti, aver spinto e martellato sulle basi dei pilastri e sul parapetto; il telaio ha avuto uno spostamento di circa 25 cm; il danno più grave è presente sul lato est, nel quale alcune masse murarie sembrano instabili.

Oltre a questi danni principali, che rendono incerta la stabilità della parte alta della torre, il terremoto ha prodotto la caduta della cuspidale del campanile (Errore. L'origine riferimento non è stata trovata).

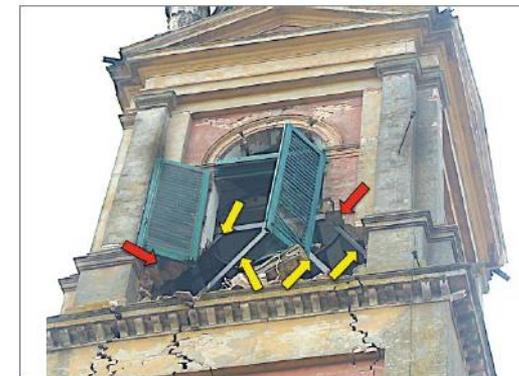
Figura 3. Danni prodotti dalle strutture di sostegno della cella campanaria sul lato nord-est del campanile: le frecce rosse indicano le parti crollate dei due stigiti, le frecce gialle i profilati inclinati del telaio che sostiene le campane.

Data la presenza di materiale murario deteriorato in stato di equilibrio precario al bordo della campanaria, il campanile non può essere avvicinato e i primi interventi dovranno mirare alla rimozione e stabilizzazione delle masse in equilibrio incerto. (Figura 3). Una ricognizione preliminare con cestello appare necessaria.
