**Manuale per la compilazione della scheda per il  
rilievo del danno ai beni culturali, Chiese  
MODELLO A – DC**

Manuale per la compilazione della scheda  
per il rilievo del danno ai beni culturali, Chiese  
MODELLO A – DC

*Simona Papa, Giacomo Di Pasquale*

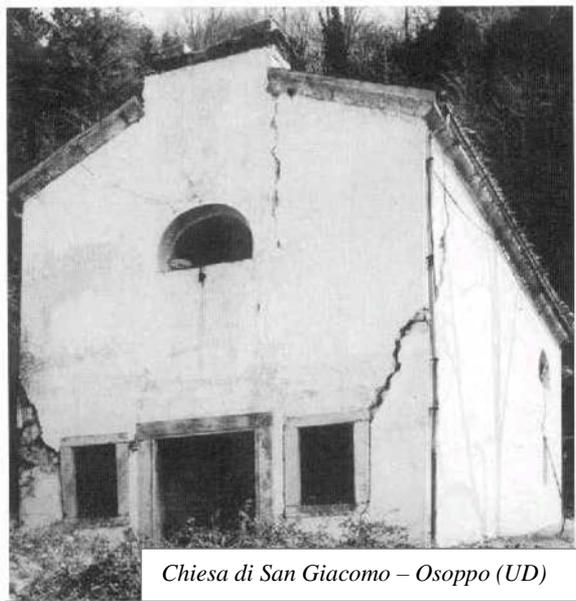
Chiesa di San Giacomo – Osoppo (UD)

Il meccanismo si attiva con la rotazione fuori piano della facciata. Il quadro fessurativo che ne deriva è rappresentato da lesioni pressoché verticali e con la formazione di una cerniera cilindrica ad asse orizzontale, in corrispondenza della discontinuità costituita dalla presenza di grandi aperture posizionate nella fascia bassa della facciata.

Livello di danno D4

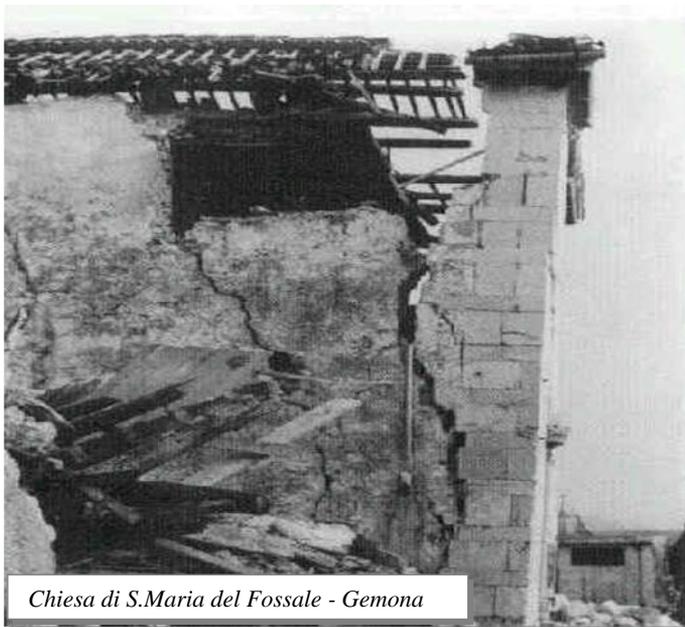
Chiesa di S. Maria del Fossale - Gemona

Il meccanismo si attiva con la rotazione fuori piano della facciata a causa dello scollegamento della facciata dalla copertura e dalle pareti laterali dell'aula. Il quadro fessurativo che ne deriva è rappresentato dalla rottura delle murature delle pareti laterali o da lesioni pressoché verticale. La presenza di catene longitudinali, di efficaci elementi di contrasto (contrafforti, corpi addossati, altri edifici), di un ammorsamento di buona qualità tra la facciata ed i muri della navata, contribuisce ad un buon comportamento di questo macroelemento; di contro la presenza di elementi spingenti (puntoni di copertura, volte, archi), di grandi aperture nelle pareti laterali in vicinanza del cantonale, favorisce l'attivazione del meccanismo.

Livello di danno D5

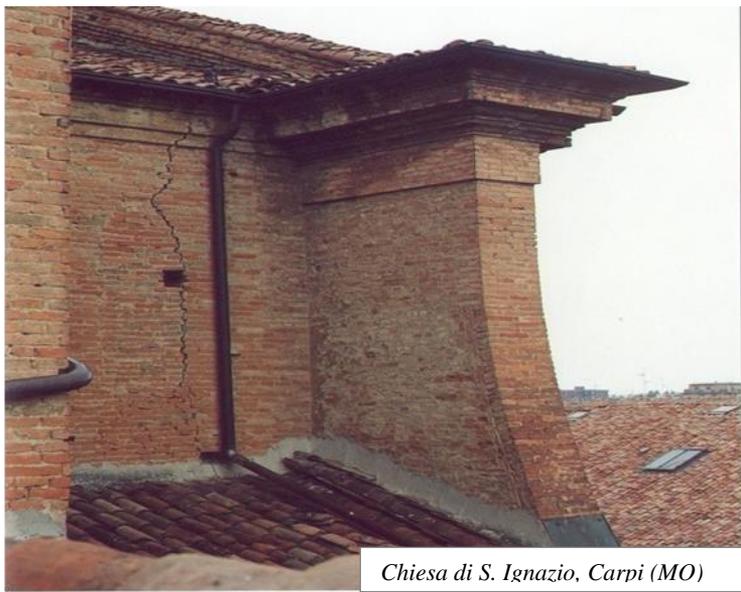
**Livello di danno D3**

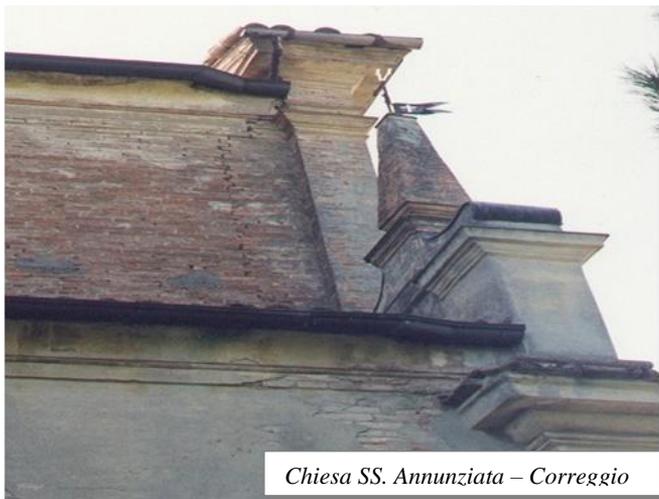
**Livello di danno D2**

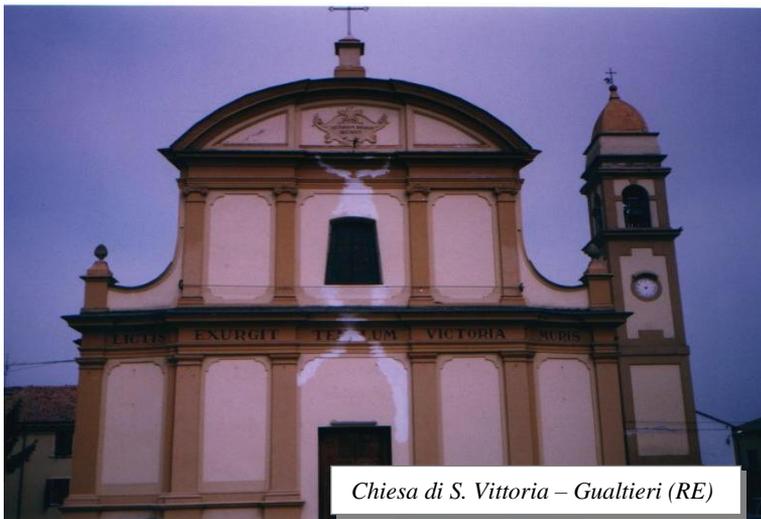
*Chiesa di S. Vittoria – Gualtieri (RE)*

Il meccanismo si attiva con deformazioni nel piano per rottura a taglio della muratura. Il quadro fessurativo che ne deriva è rappresentato da lesioni ad andamento obliquo nella muratura. La presenza di catene in controfacciata, di un contrasto laterale fornito da corpi addossati o la facciata inserita in aggregato, contribuisce ad un buon comportamento di questo macroelemento; di contro la presenza di grandi aperture (anche tamponate) e di elevata snellezza (rapporto altezza/larghezza) favorisce l'attivazione del meccanismo.

**Livello di danno D3**

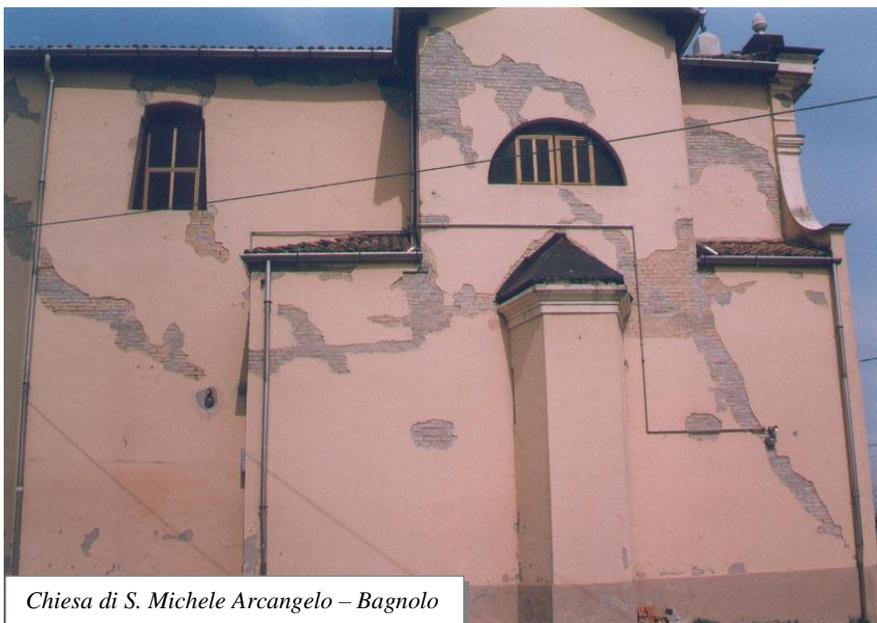
Chiesa di S. Michele Arcangelo – Bagnolo

Il meccanismo si attiva con deformazioni per taglio dovuto all'azione nel piano delle pareti. Il quadro fessurativo che ne deriva è rappresentato da lesioni inclinate sia singole che incrociate. La presenza di muratura regolare e di buona qualità, di buoni architravi nelle aperture, di cordoli leggeri (metallici reticolari, muratura armata, c.a. sottili), contribuisce ad un buon comportamento di questo macroelemento; di contro la presenza di grandi aperture (anche tamponate), di muratura di limitato spessore, di cordoli in c.a. molto rigidi, di una copertura pesante in c.a., favorisce l'attivazione del meccanismo.

Livello di danno D2

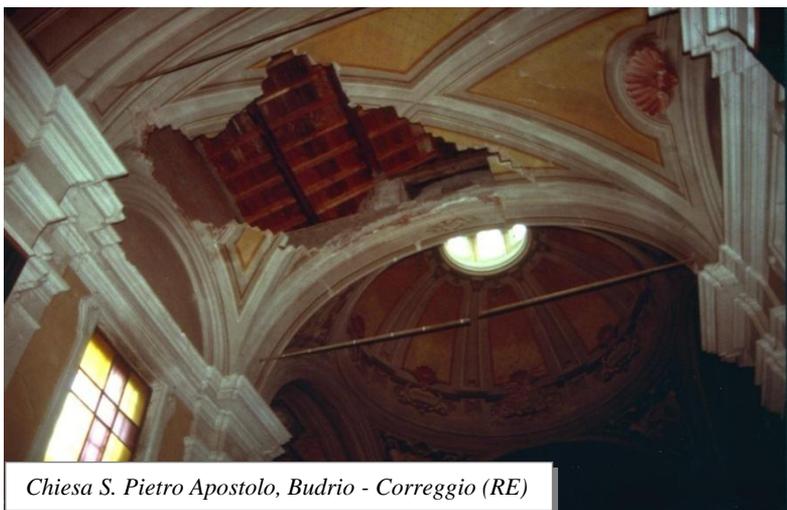
Chiesa S. Pietro Apostolo, Budrio - Correggio (RE)

Il meccanismo si attiva con deformazioni per rottura per taglio delle volte dell'aula. Il quadro fessurativo che ne deriva è rappresentato da lesioni nelle volte soprattutto in corrispondenza delle parti più rigide (facciata ed arco trionfale) o da sconnessioni dagli arconi. La presenza di catene efficaci (per posizione, tiro, tipologia di ancoraggio, diametro) contribuisce ad un buon comportamento di questo macroelemento; di contro la presenza di volte eccessivamente ribassate e/o snelle (disposizione dei mattoni di piatto), di lunette di dimensioni considerevoli, di carichi concentrati trasmessi dalla copertura, favorisce l'attivazione del meccanismo.

Livello di danno D5

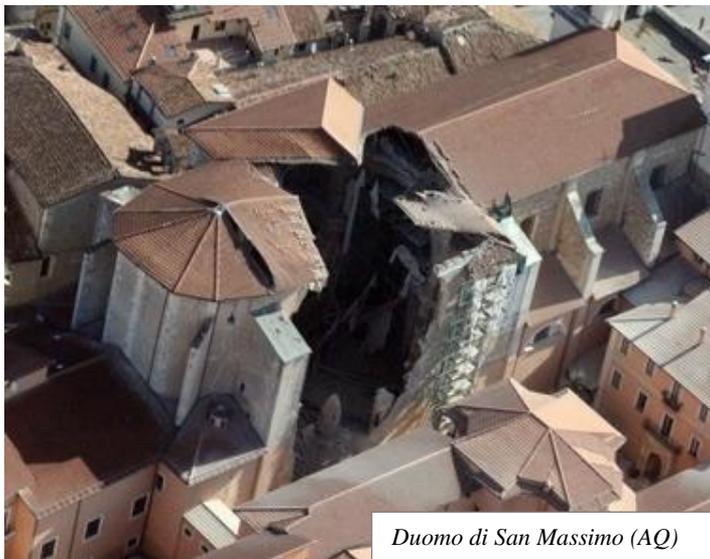
Duomo di San Massimo (AQ)

Il meccanismo si attiva con la rotazione fuori piano delle pareti del transetto a causa dello scollegamento della parete dalla copertura e dalle pareti laterali dell'aula. Il quadro fessurativo che ne deriva è rappresentato da distacchi delle pareti frontali dalle pareti laterali oppure ribaltamenti o disgregazioni del timpano in sommità favorite da un ammorsamento scadente tra la parete frontale e le pareti laterali.

Livello di danno D5

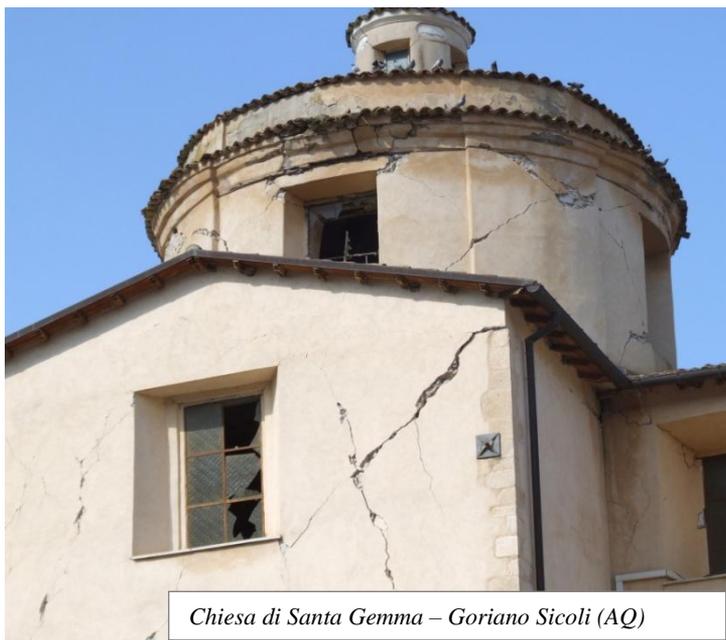
*Chiesa di Santa Gemma – Goriano Sicoli (AQ)*

La presenza di una muratura regolare e di buona qualità, di buoni architravi nelle aperture, di cordoli leggeri (metallici reticolari, muratura armata, c.a. sottili), contribuisce ad un buon comportamento di questo macroelemento; di contro la presenza di cordoli rigidi, di grandi aperture (anche tamponate), di una muratura di limitato spessore, di una copertura pesante, favorisce l'attivazione del meccanismo.

**Livello di danno D3**

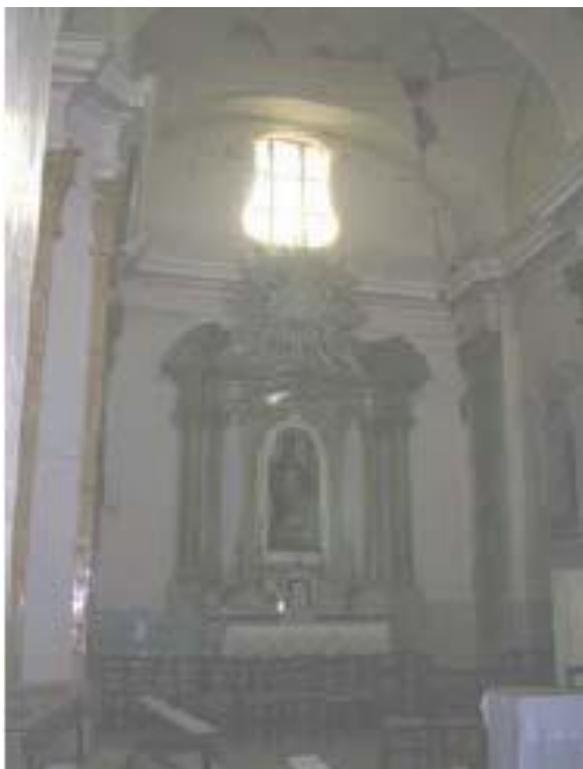
La presenza di catene efficaci (per posizione, tiro, tipologia di ancoraggio, diametro), contribuisce ad un buon comportamento di questo macroelemento; di contro la presenza di carichi concentrati trasmessi dalla copertura, di lunette di dimensioni considerevoli, di volte in foglio, con campate di grande luce, favorisce l'attivazione del meccanismo.

Livello di danno D3

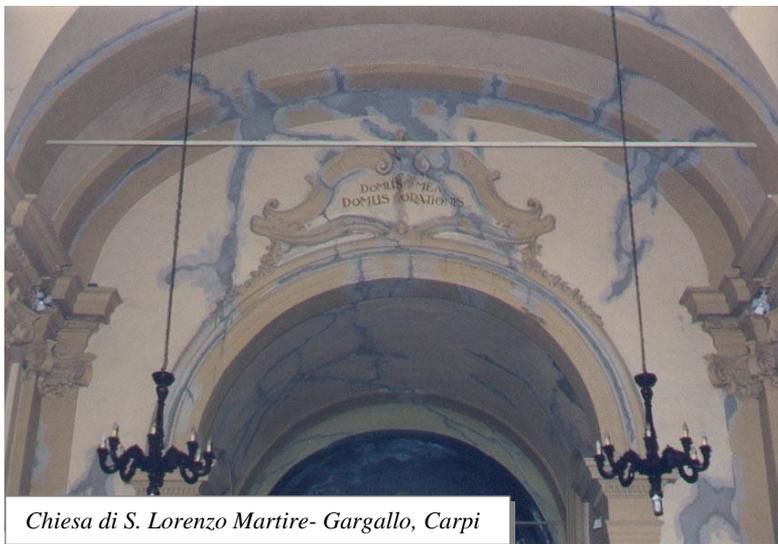
Chiesa di S. Lorenzo Martire- Gargallo, Carpi

La presenza di pareti di contrasto efficaci (rapporto luce/larghezza aula), di catene, di conci di buona fattura e/o adeguato spessore, di un timpano superiore, contribuisce ad un buon comportamento di questo macroelemento; di contro la presenza di una copertura pesante in c.a., di una cupola o un tiburio, l'assenza di incatenamento, la presenza di pareti di taglio deboli, lo spessore inadeguato dell'arco stesso e la qualità della muratura favorisce l'attivazione del meccanismo.

Livello di danno D3

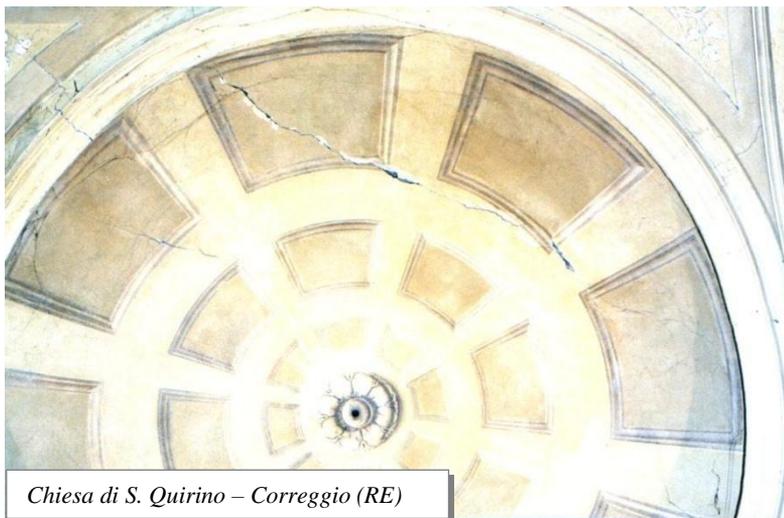
Chiesa di S. Quirino – Correggio (RE)

La presenza di pareti di cerchiatura esterna, anche a più livelli, la presenza nel tamburo di contrafforti esterni o paraste, di cupola direttamente impostata sugli archi trionfali (assenza del tamburo), contribuisce ad un buon comportamento di questo macroelemento; di contro la presenza di una copertura pesante in c.a., di grandi aperture nel tamburo, di carichi concentrati trasmessi dalla copertura, favorisce l'attivazione del meccanismo.

Livello di danno D3

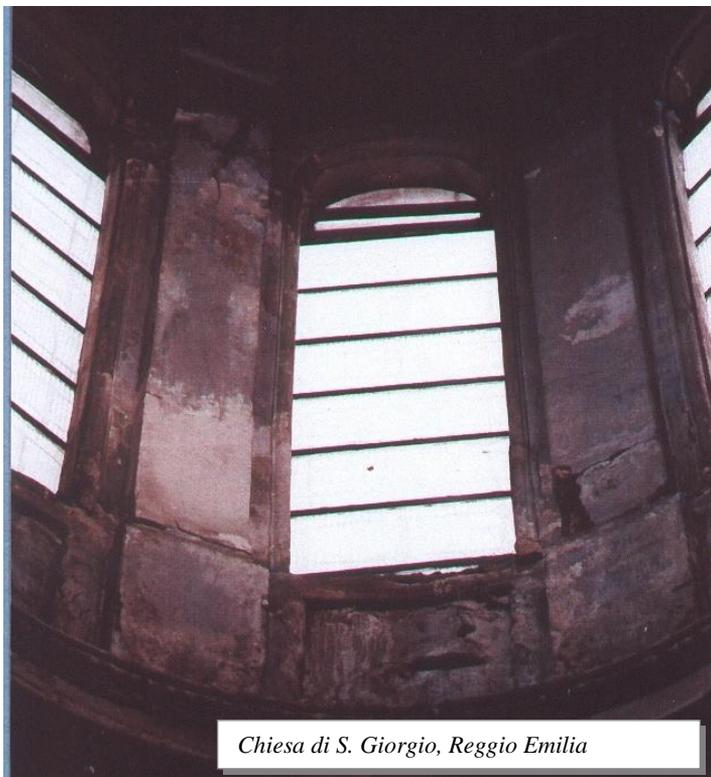
La presenza di pareti di cerchiatura esterna, di paraste o contrafforti, di dimensioni contenute rispetto a quelle della cupola, contribuisce ad un buon comportamento di questo macroelemento; di contro la presenza di una lanterna di elevata snellezza, con grandi aperture e piccoli piedritti, favorisce l'attivazione del meccanismo.

Livello di danno D3

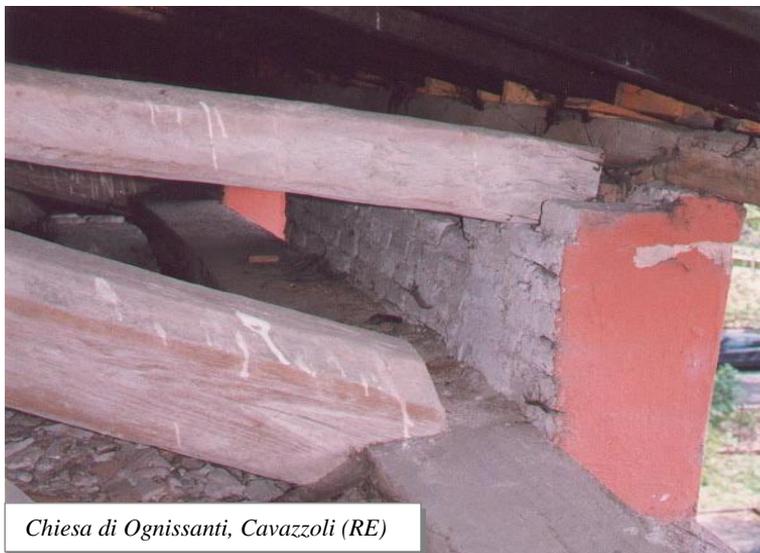
Chiesa di Ognissanti, Cavazzoli (RE)

La presenza di cordoli leggeri (metallici reticolari, muratura armata, c.a. sottili), di collegamenti efficaci delle travi di copertura (puntoni e/o arcarecci) alla muratura, di controventi di falda (tavolato incrociato o tiranti metallici), di buone connessioni tra gli elementi di orditura della copertura, contribuisce ad un buon comportamento di questo macroelemento; di contro la presenza di copertura staticamente spingente, di cordoli rigidi, di copertura pesante, favorisce l’attivazione del meccanismo.

Livello di danno D3

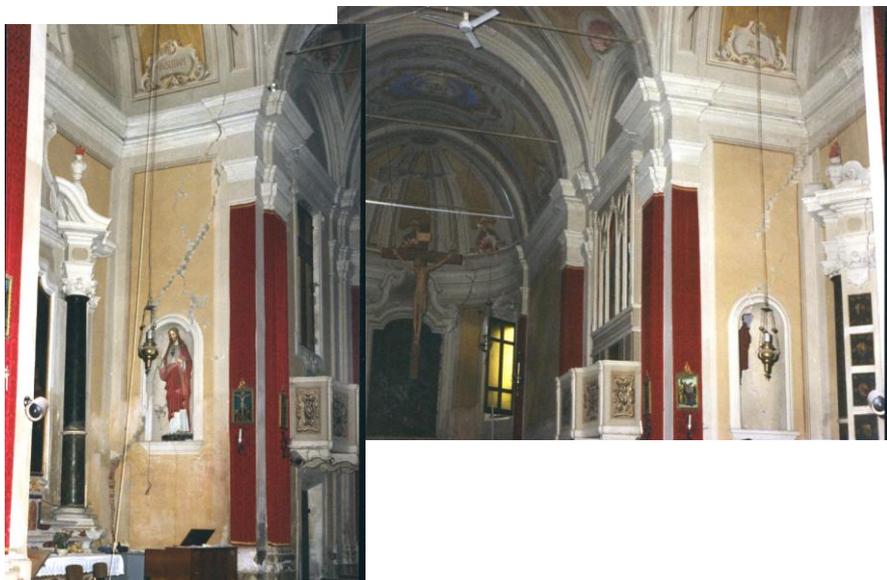
Chiesa di S. Pietro Apostolo, Budrio - Correggio (RE)

La presenza di efficaci elementi di contrasto (contrafforti, edifici addossati), di cerchiatura o incatenamento, di ammassamento di buona qualità tra la parete frontale ed i muri laterali, contribuisce ad un buon comportamento di questo macroelemento; di contro la presenza di un indebolimento nelle pareti per la presenza di aperture, favorisce l'attivazione del meccanismo.

Livello di danno D4

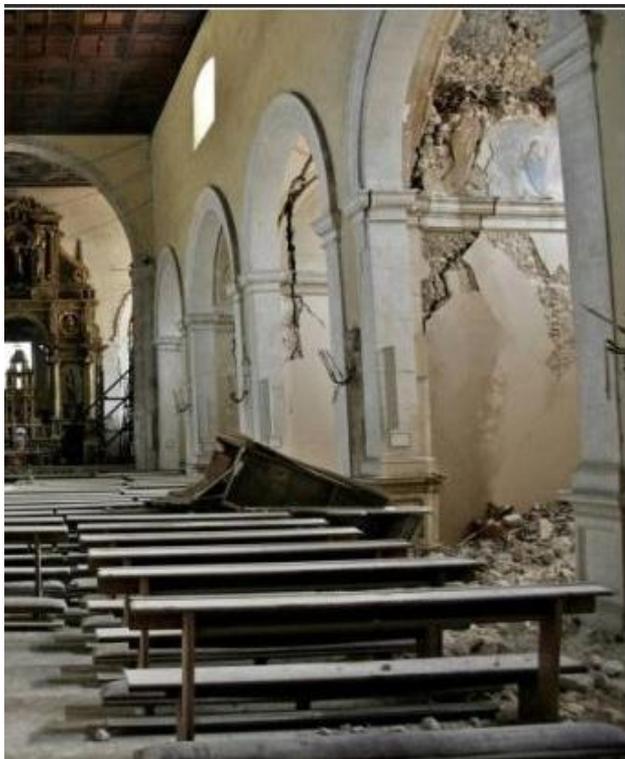
Il meccanismo si attiva con deformazioni per rottura per taglio delle volte delle cappelle. Il quadro fessurativo che ne deriva è rappresentato da lesioni nelle volte o sconnessioni dalle pareti laterali. La presenza di catene efficaci (per posizione, tiro, tipologia di ancoraggio, diametro), contribuisce ad un buon comportamento di questo macroelemento; di contro la presenza di carichi concentrati trasmessi dalla copertura, di lunette di dimensioni considerevoli, di volte in foglio con campate di grande luce, favorisce l'attivazione del meccanismo.

Livello di danno D5

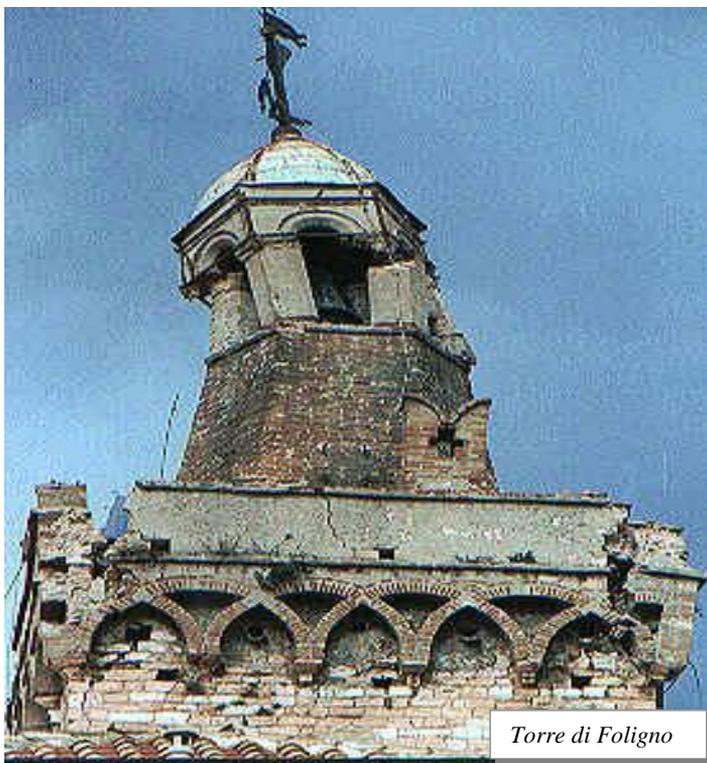
Torre di Foligno

La presenza di piedritti tozzi e/o archi di luce ridotta, di catene o cerchiature, contribuisce ad un buon comportamento di questo macroelemento; di contro la presenza di copertura pesante o di altre masse significative, di copertura spingente, favorisce l'attivazione del meccanismo.

Livello di danno D5

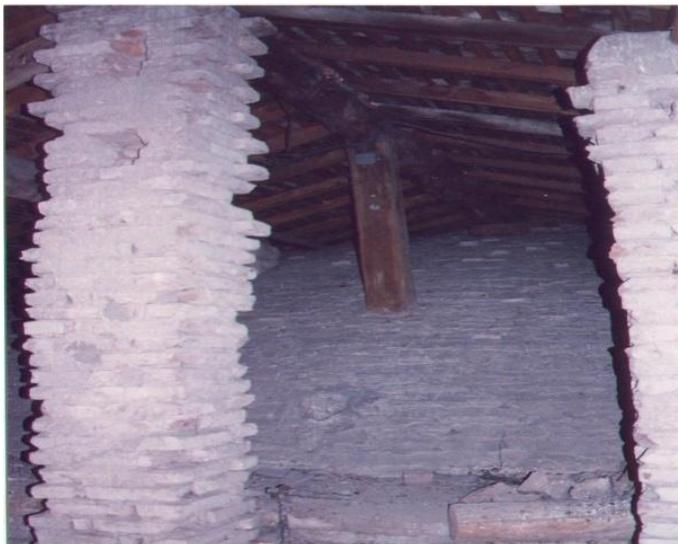
Sottotetto: Volte strutturali con carico concentrato trasmesso da pilastri in muratura degradata o legno, snelli e fuori piombo. Assenza di collegamento tra copertura e appoggi. Appoggio su pilastri e assenza di collegamento alla muratura
